国家电投山东半岛南3号海上风电项目

陆上集控运维中心

竣工环境保护验收调查表

二〇二二年六月

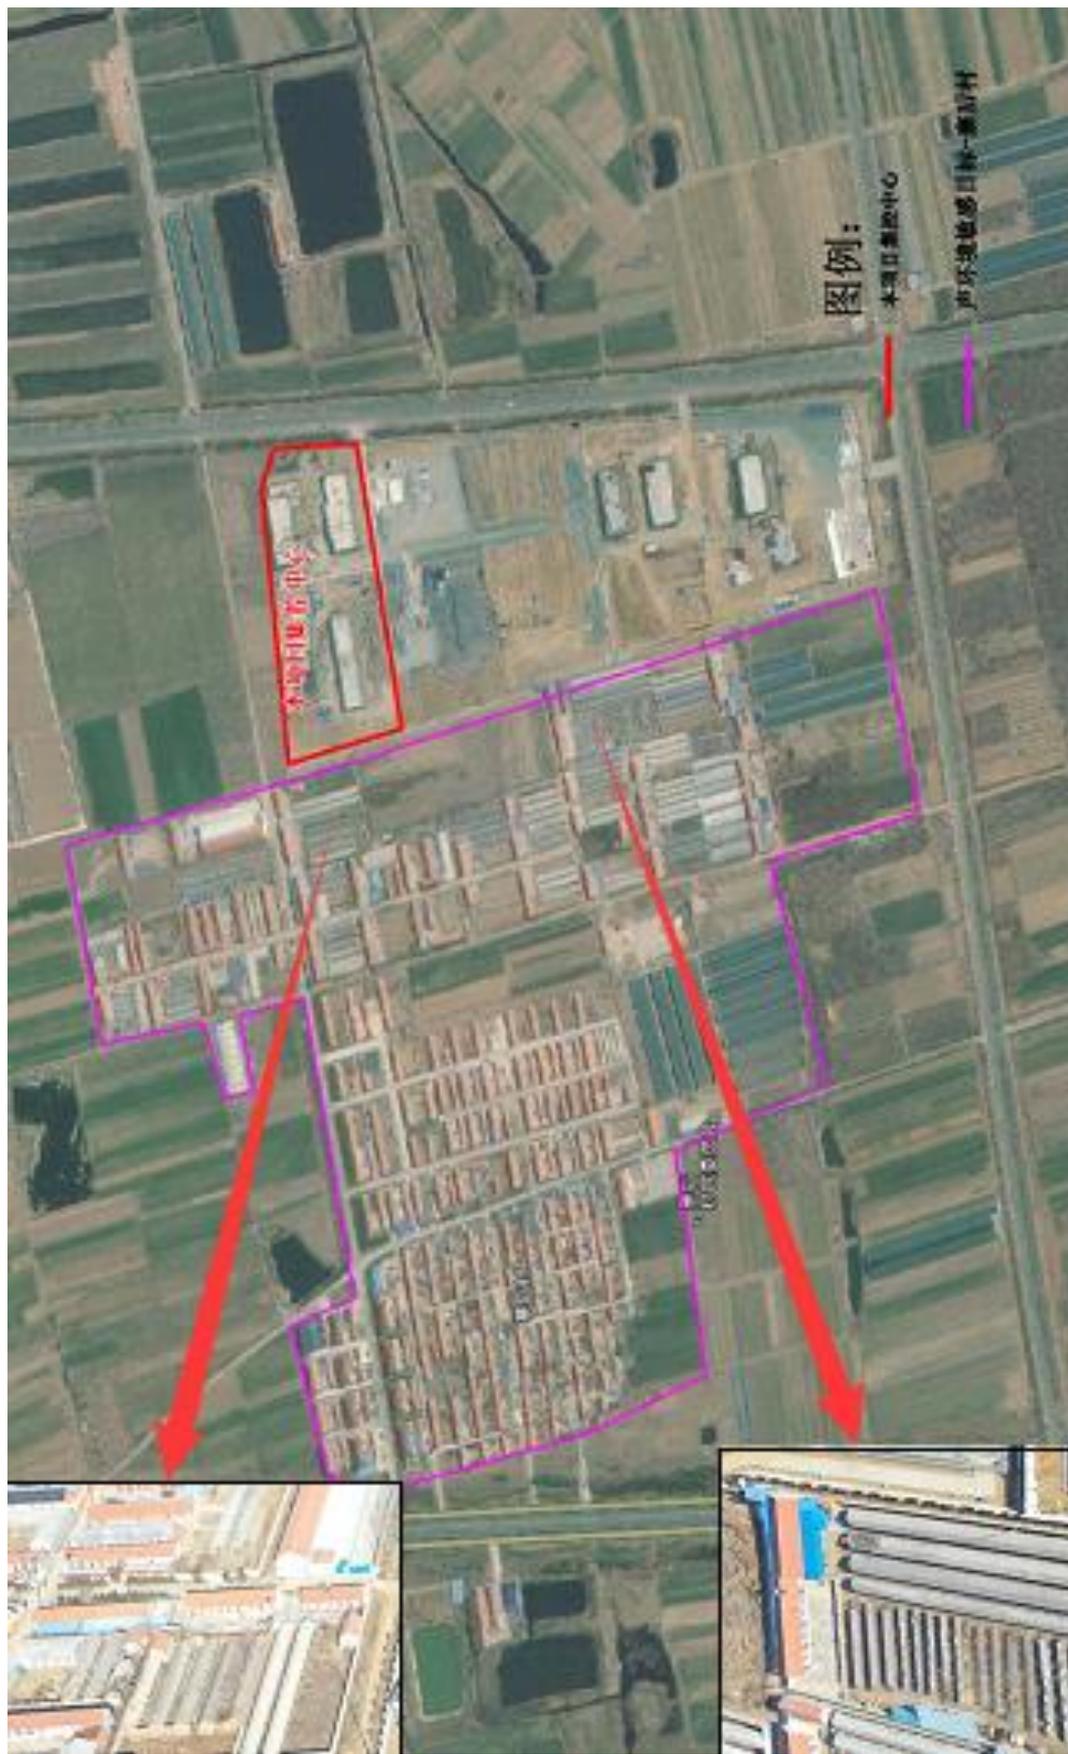
图 2-1 本项目集控中心周边环境敏感目标

调查范围	<p>本次验收调查范围参考环评阶段评价范围，另根据项目实际建设内容，增加了集控中心水环境和环境空气调查范围及内容。本次验收调查范围具体如下：</p> <p>电磁环境：陆上集控中心厂界外40m的范围，电缆管廊两侧边缘各延伸5m（水平距离）；</p> <p>声环境：厂界噪声围墙外1m，环境噪声围墙外40m范围；</p> <p>水环境：陆上集控中心污水处理设施达标回用情况；</p> <p>环境空气：陆上集控中心周边200m范围内的区域；</p> <p>生态环境：陆上集控中心围墙外500m范围内区域；输电线路电缆管廊两侧边缘各300m内的带状区域。</p>															
环境监测因子	<p>噪声：陆上集控中心厂界昼间、夜间等效连续A声级。</p> <p>声环境质量：寨后村昼间、夜间等效连续A声级。</p> <p>电磁：陆上集控中心厂界工频电场强度、工频磁感应强度。</p> <p>废水：pH值、溶解氧、五日生化需氧量、氨氮、总氮、阴离子表面活性剂、溶解性总固体、大肠埃希氏菌。</p> <p>废气：油烟。</p>															
环境敏感目标	<p>根据现场踏勘可知，本项目陆上集控中心周围无自然保护区、风景名胜区、世界文化和自然遗产地、饮用水水源保护区等生态类环境保护目标。站址西北侧主要为寨后村居民住宅及养殖大棚的看护房，电缆输电线路中河海二路南闲置沿街房分别为本项声环境以及电磁环境敏感目标，与环评阶段敏感目标对比，本项目场址周边环境敏感目标未变。</p> <p>本项目周边主要环境敏感目标情况见表2-1，周边敏感目标详见图2-1。</p> <p style="text-align: center;">表2-1 本项目周边主要环境敏感目标一览表</p>

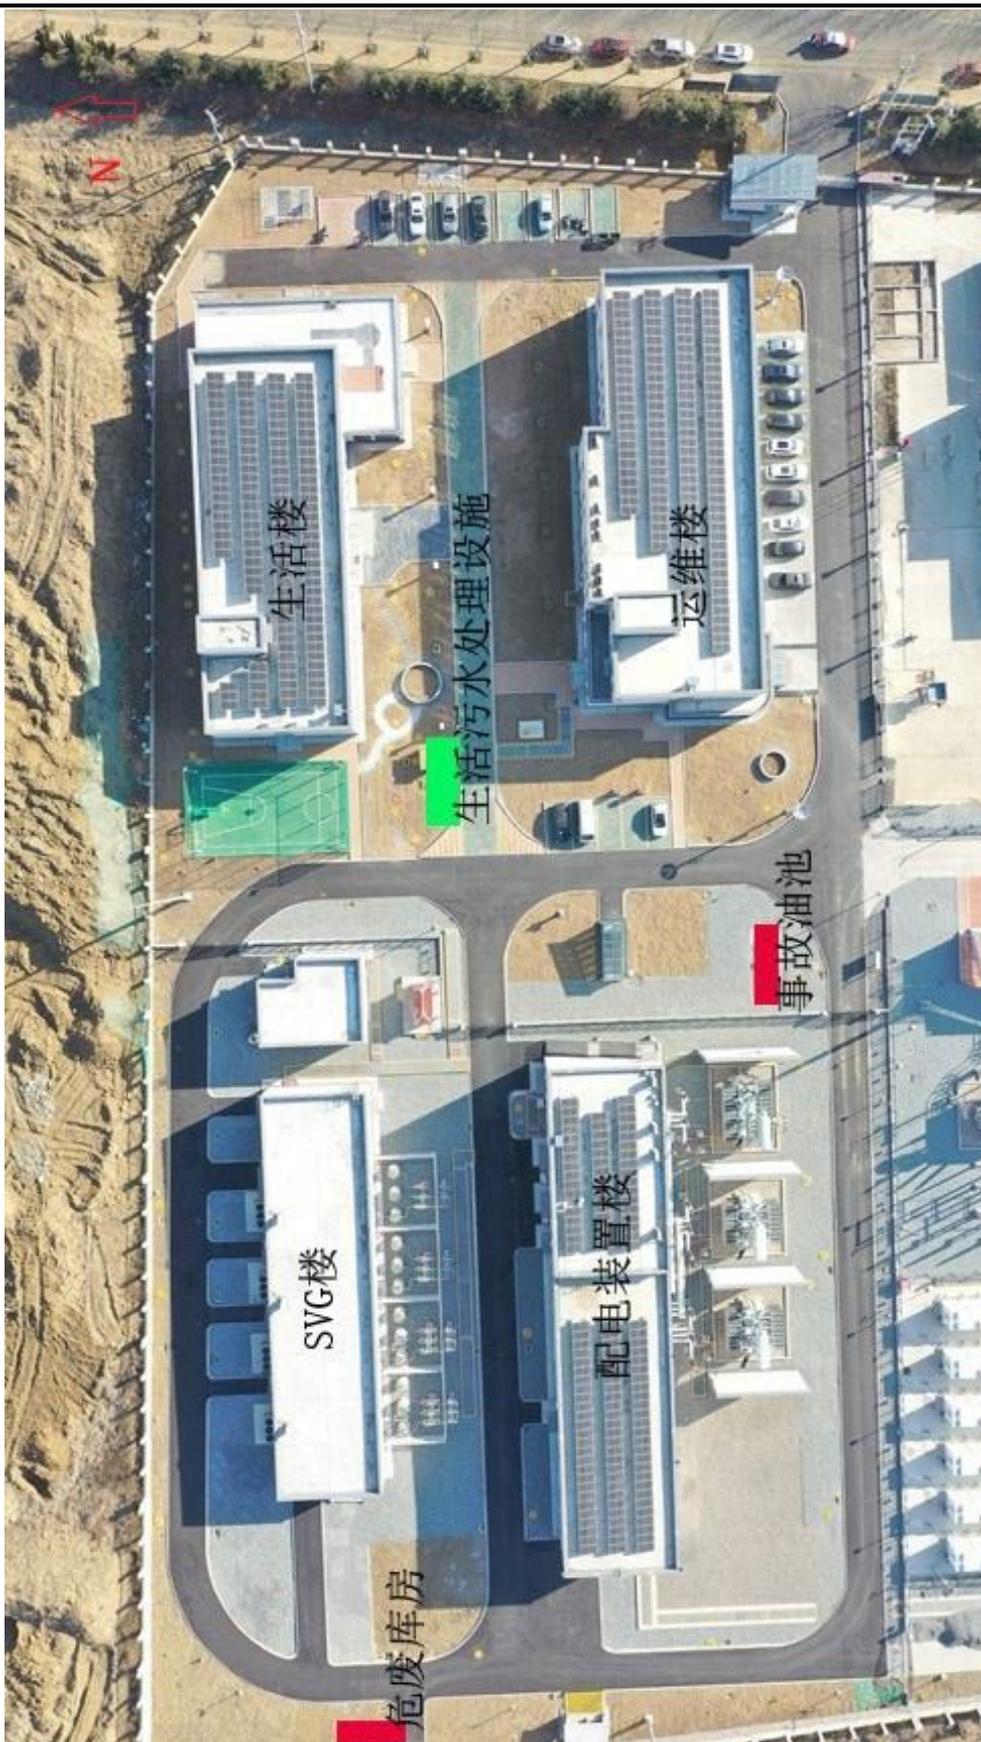
图 4-3 陆上集控中心全景航拍

本项目集控中心围墙内占地面积约 20428.83m²，设有办公楼、生活服务中心等建筑。集控中心分为生产区和管理区。生产区位于西侧，自北向南依次布置有 SVG 室、GIS 室、电抗器和主变压器，事故油池位于主变南侧，水泵房及消防水池位于 SVG 室东侧。管理区位于东侧，自北向南依次布置有生活楼和运维楼，污水处理设施位于生活楼和运维楼中间区域。陆上集控中心主要建筑物见表 4-1，集控中心平面布置见图 4-2 及图 4-3。

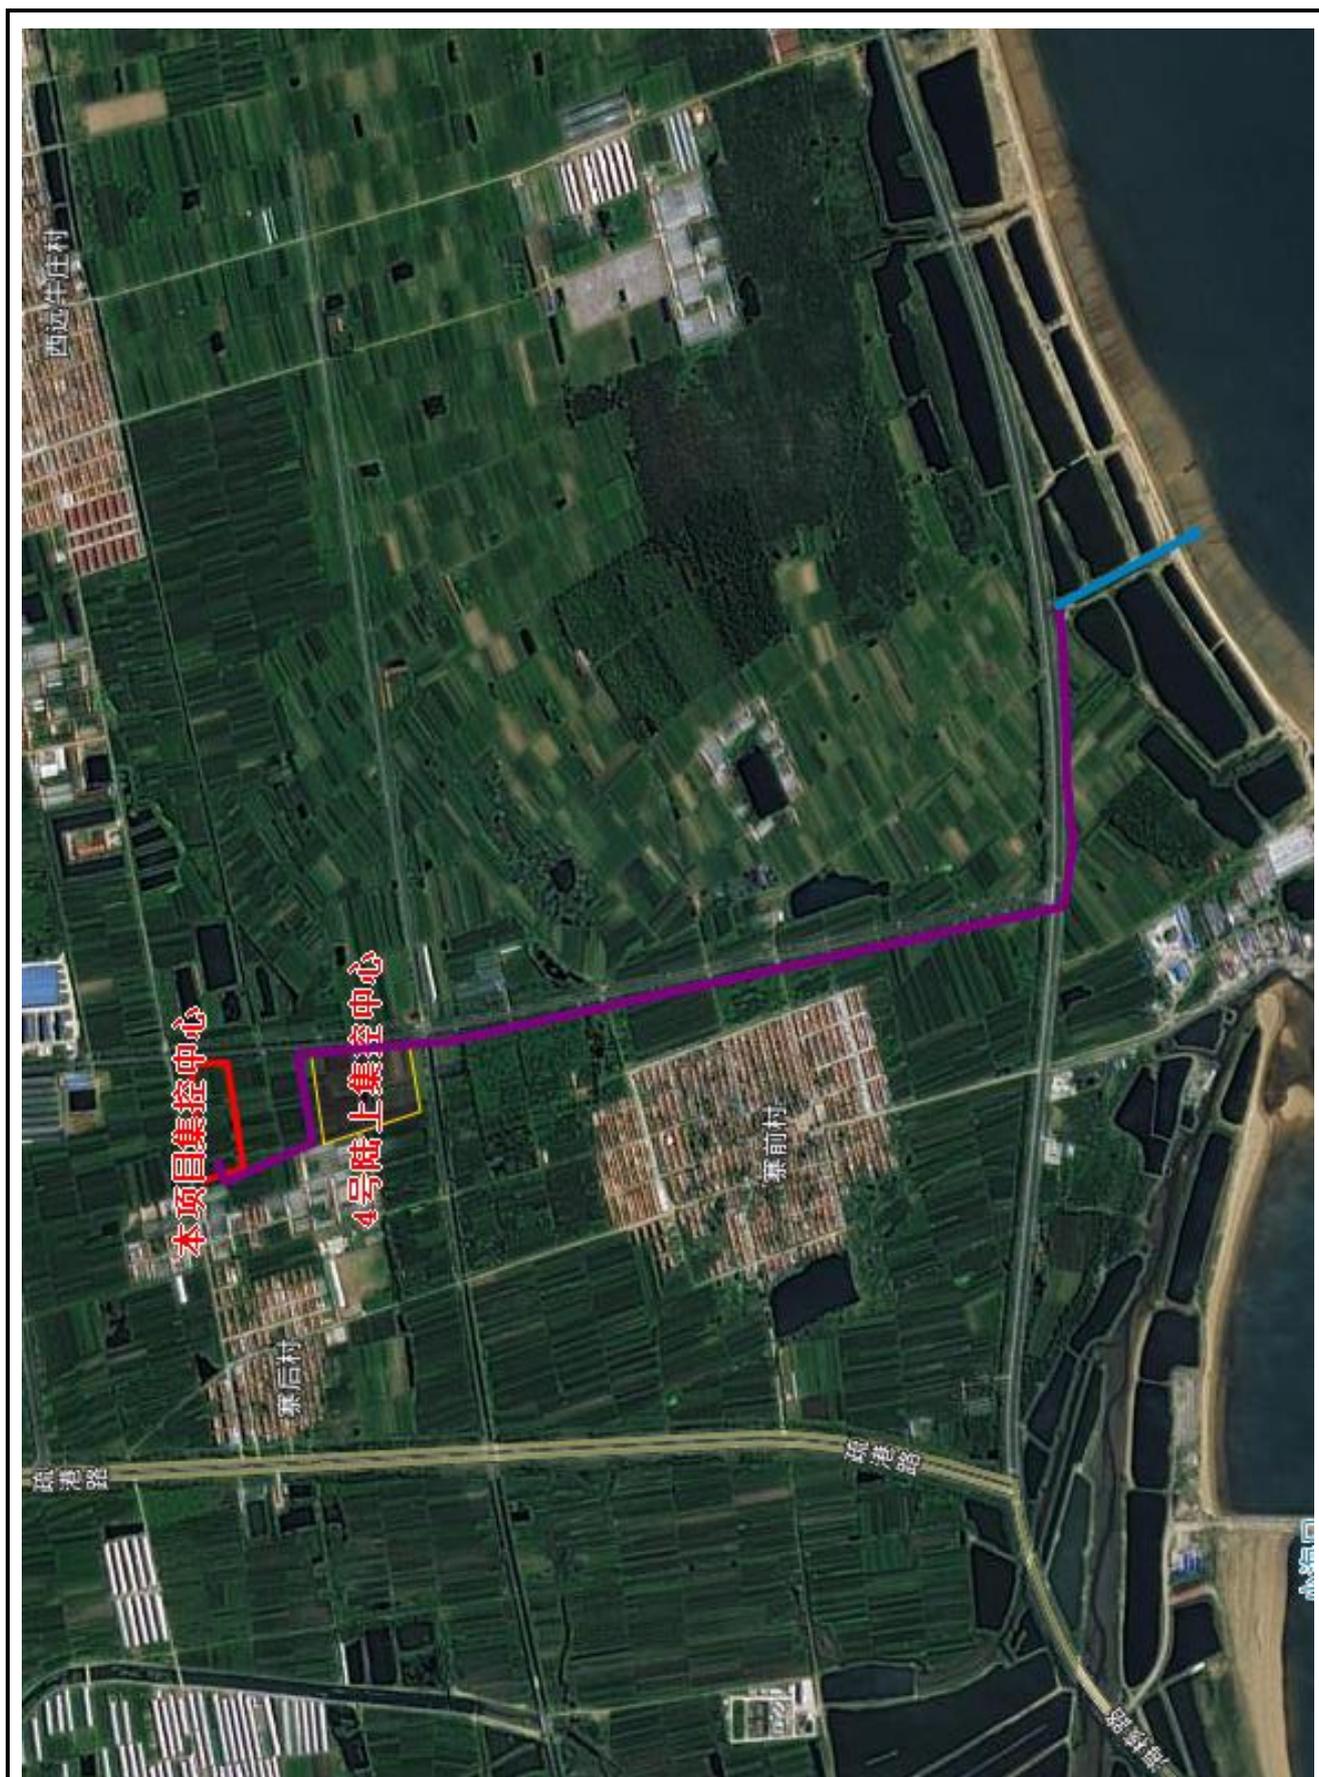
图 4-4 输电线路路径示意图

本工程新建输电线路长约 2×2.451km，双回电缆敷设（其中海缆长约 2×0.53km，陆缆长约 2×1.921km），分段采用直埋和顶管敷设方式。本工程线路自烟墩石岚登陆上岸后，采用海缆直埋方式向西北敷设海核二路南侧，改为路缆，左转沿海核二路南侧向西敷设，经过朝晖路后又装向北，采用顶管方式钻越海核二路，一并钻越海核二路线北侧约 30m 长的公益林（顶管敷设），沿朝晖路向北敷设至海鑫东路南侧，采用顶管施工钻越海鑫东路，沿 4 号集控中心东侧围墙向北敷设至 4 号集控中心被围墙向西敷设后向北敷设接入本项目集控中心。陆上电缆线路路径见图 4-4。

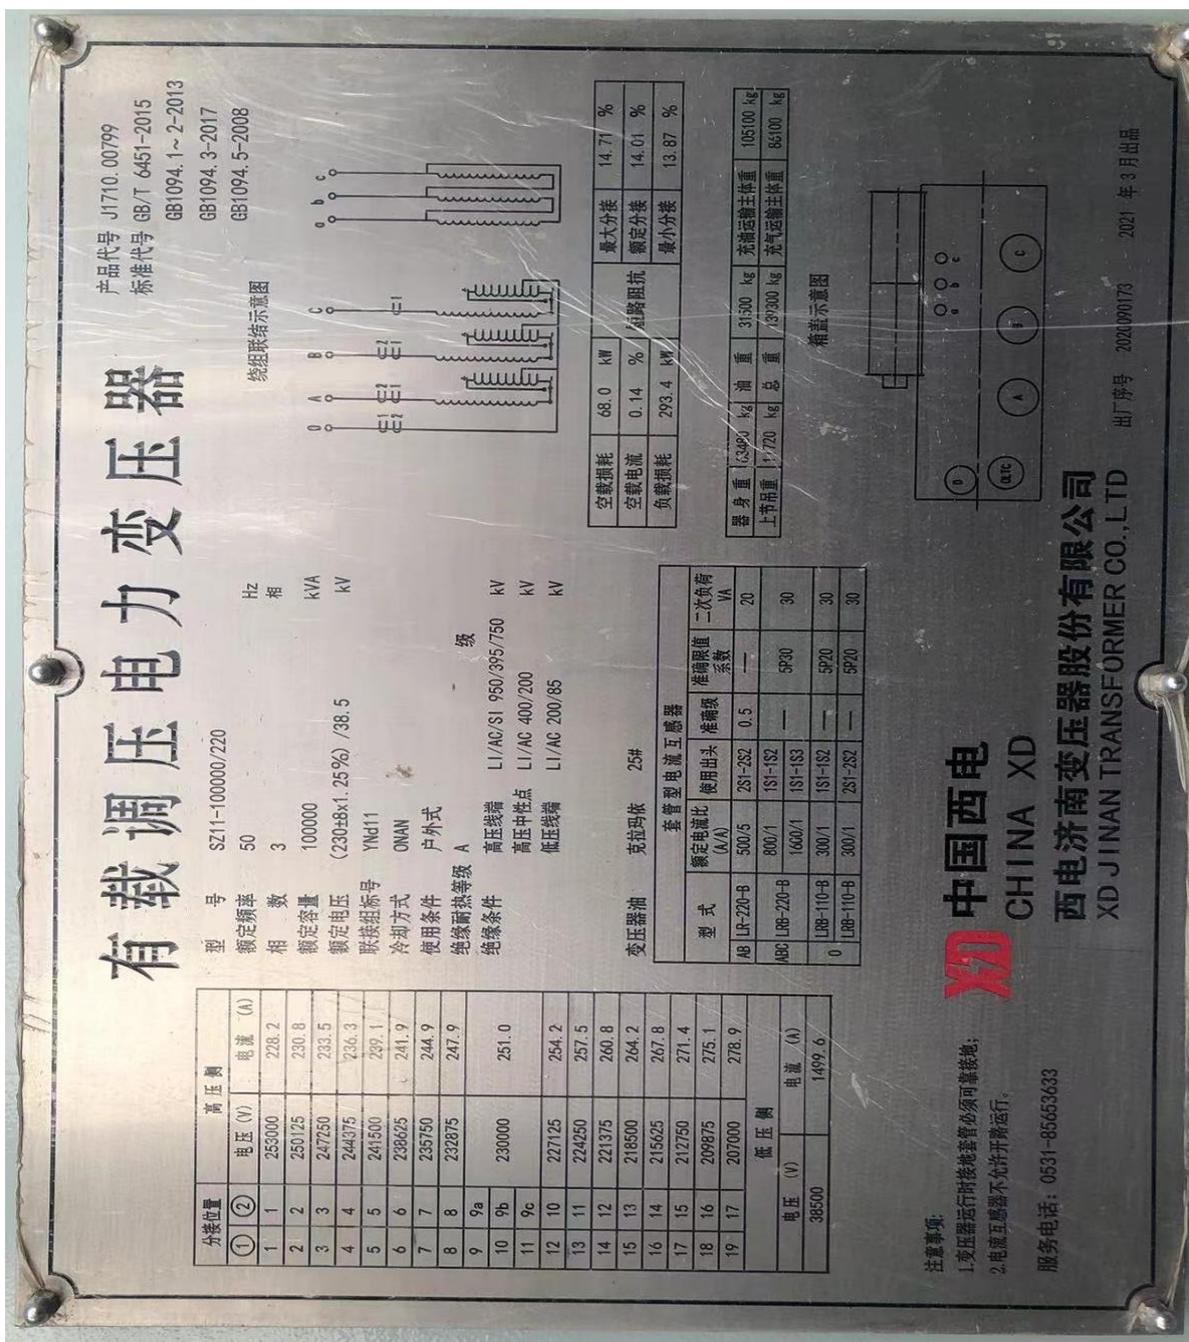
图 4-5 主变压器设备铭牌

验收阶段：工程建设1台100MVA主变压器，电压等级为220/35kV。同时建设1台800kVA站用变压器和1台800kVA备用变压器。主变压器设备铭牌见下图4-5。

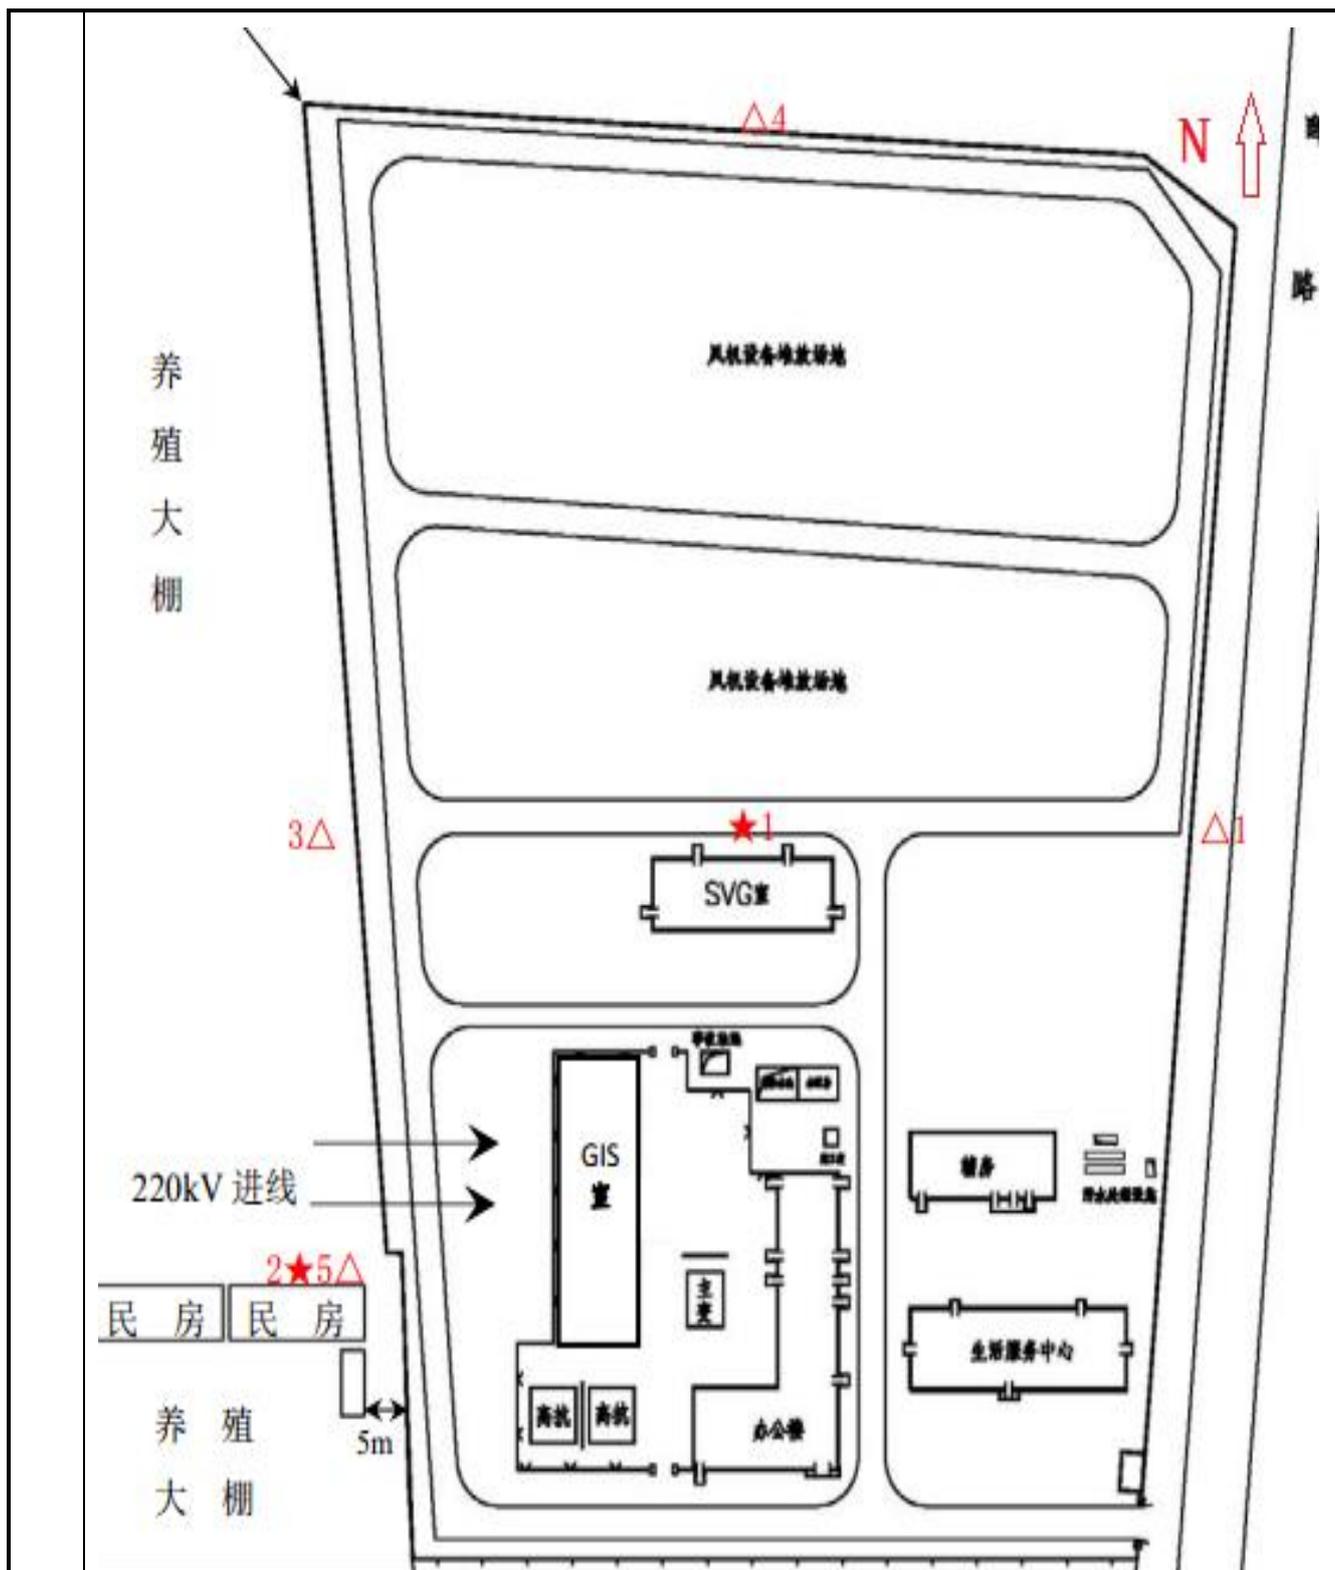
图 4-6 调整前陆上集控中心平面布置图（环评阶段）

环评阶段：围墙内占地面积约 47702m²，南北最长约 264m，东西最宽约 203m。

站内南侧布置有电抗器、GIS 室、主变压器、办公楼、生活服务中心、辅助用房和污水处理设施等，中部布置有 SVG 室、无功补偿和电容器等，北侧布置有风机设备堆放场地。

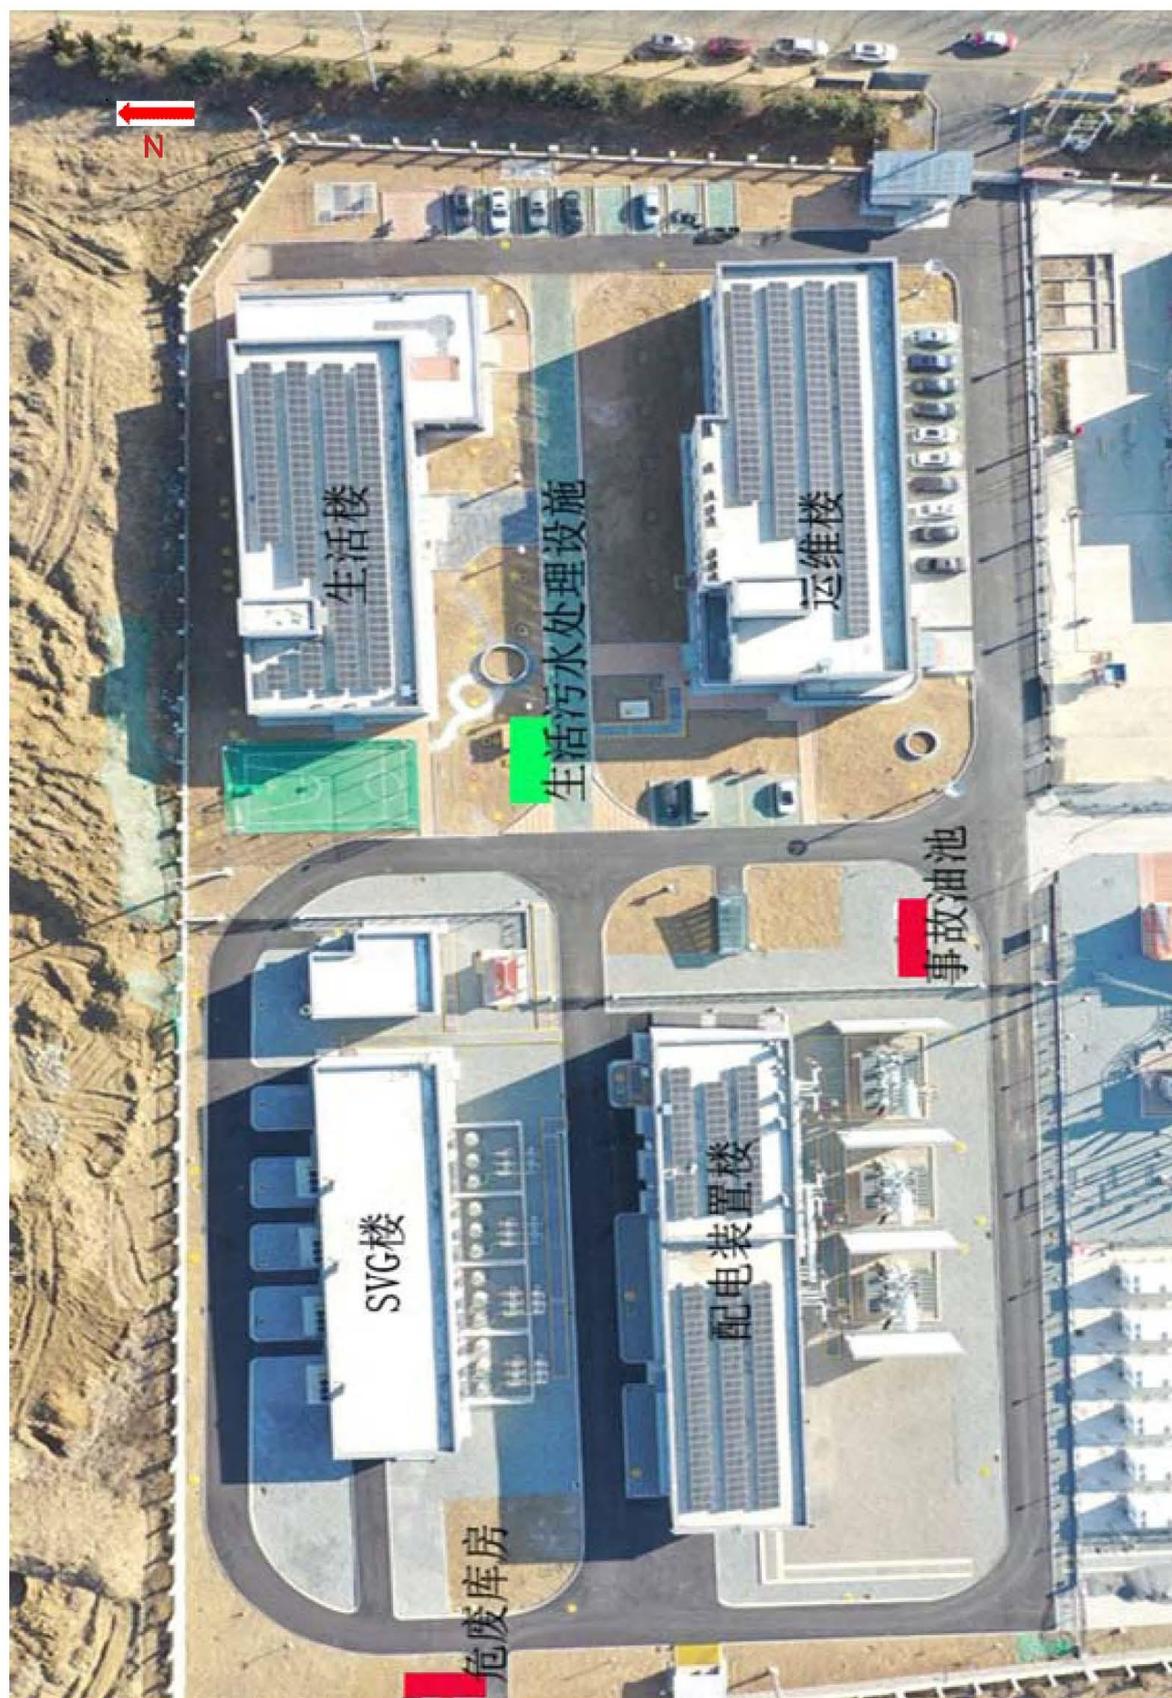
图 4-7 调整后陆上集控中心平面布置图（现状）

验收阶段：实际建设过程中，由于建设单位发展规划，将本项目原地块另划分出两块建设用地，分别用于《国家电投海阳 100MW/200MW 储能电站项目》及《国家电投山东半岛南海上风电基地 V 场址 500 兆瓦项目》，因此本项目集控中心占地面积及平面布置发生调整。调整后集控中心占地面积 20428.83m²，分为生产区和管理区。其中，生产区位于西侧，自北向南依次布置有 SVG 室、GIS 室、电抗器和主变压器，事故油池位于主变南侧，水泵房及消防水池位于 SVG 室东侧。管理区位于东侧，自北向南依次布置有生活楼和运维楼，污水处理设施位于生活楼和运维楼中间区域。此外，取消辅房建设，将原辅房部分功能设施纳入生活楼，另将 GIS 室纳入配电装置楼，取消原北侧的风机设备堆放场地。调整前后平面图分别见图 4-6 和图 4-7。

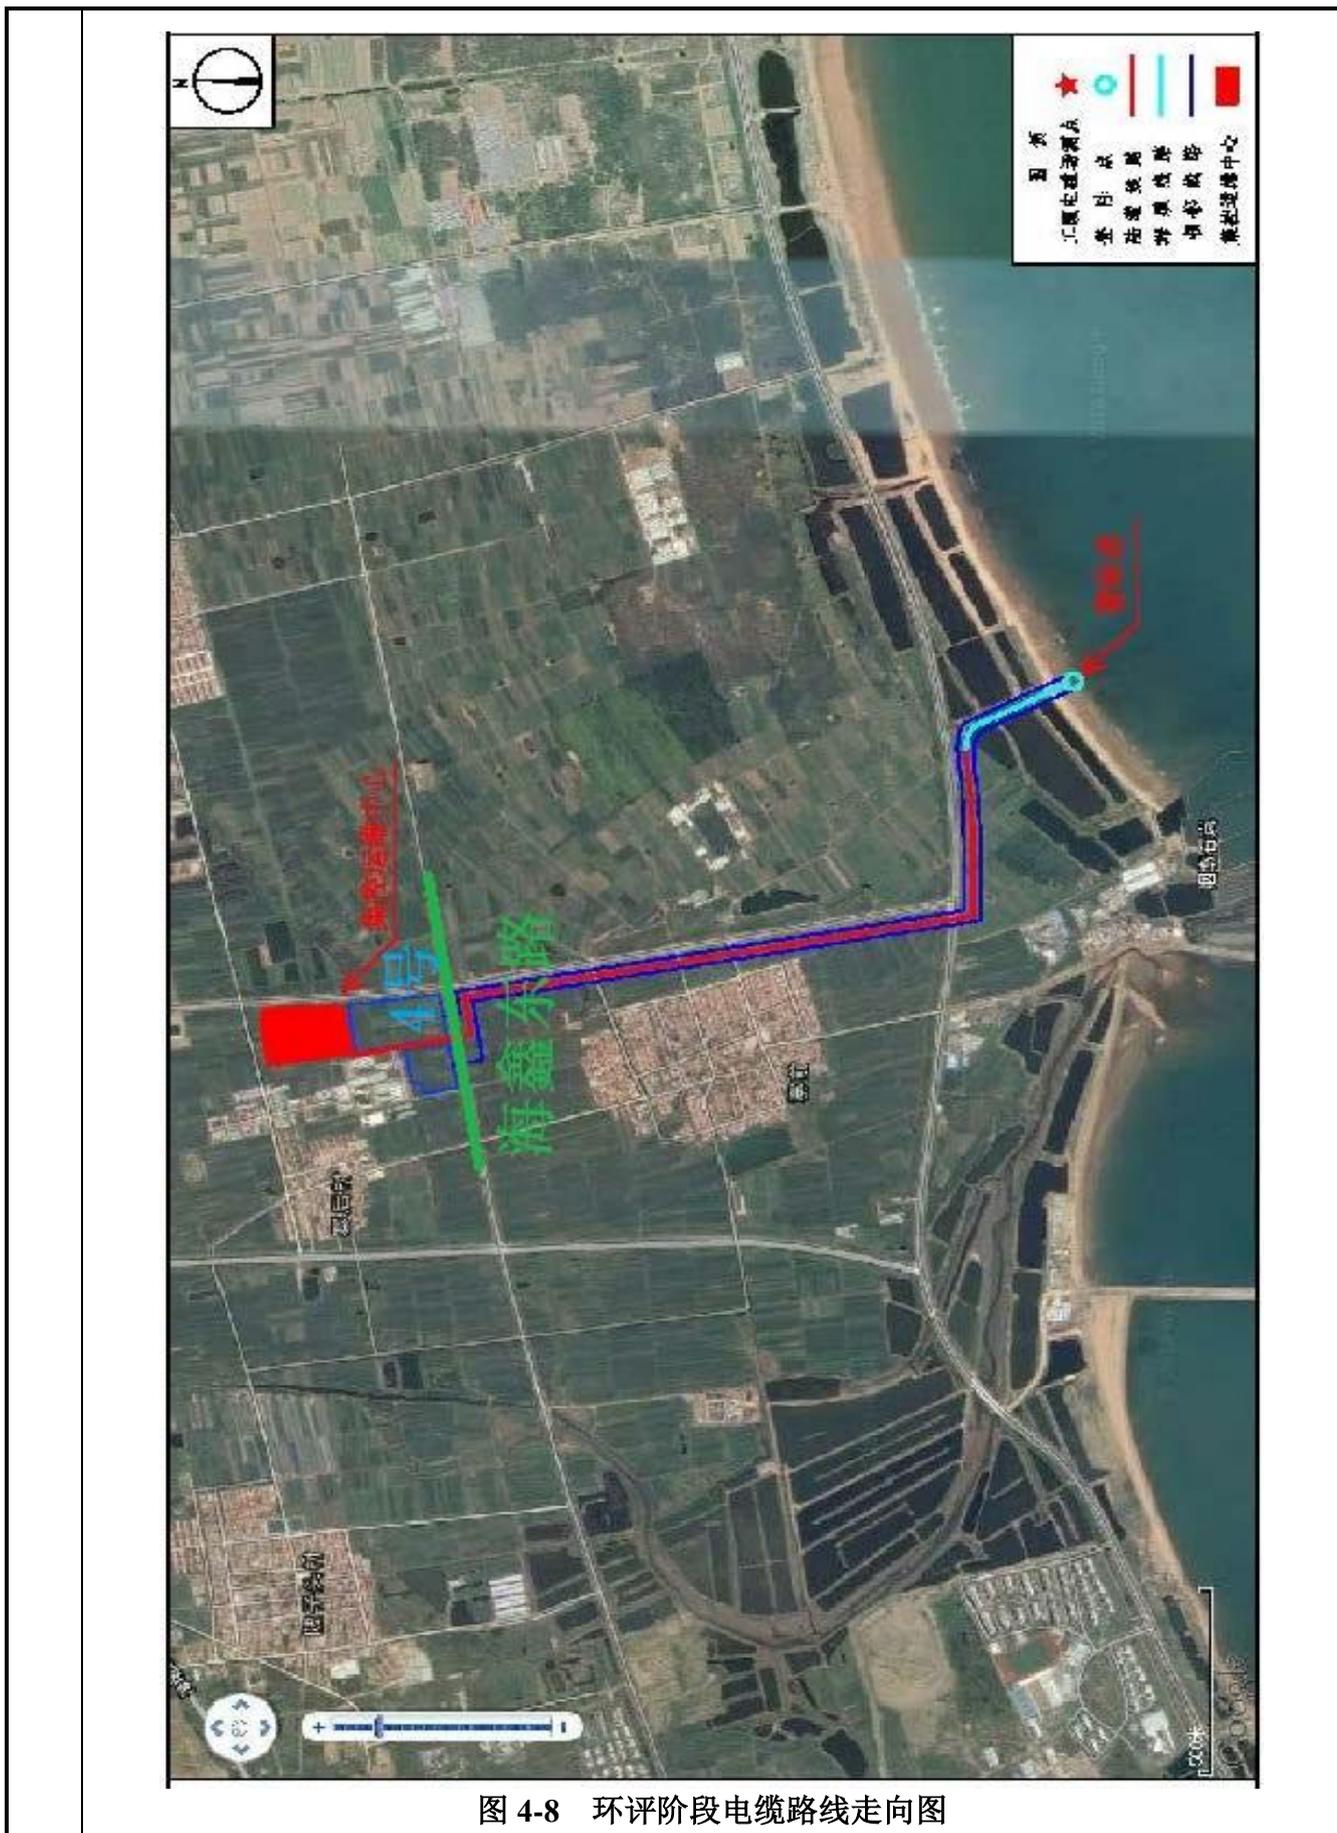
图 4-8 环评阶段电缆路线走向图

自烟墩石岚东侧登陆上岸后，采用海缆直埋方式向西北敷设至海核二路南侧，改为陆缆线路，左转沿海核二路南侧向西敷设，经过朝晖路后右转向北，采用顶管方式钻越海核二路，一并钻越海核二路路北绿化带中宽约 30m 的公益林，沿朝晖路西侧向北敷设至海鑫东路南侧，采用顶管方式钻越海鑫东路，接入本工程 220kV 集控运维中心。环评阶段路缆走向见图 4-5。

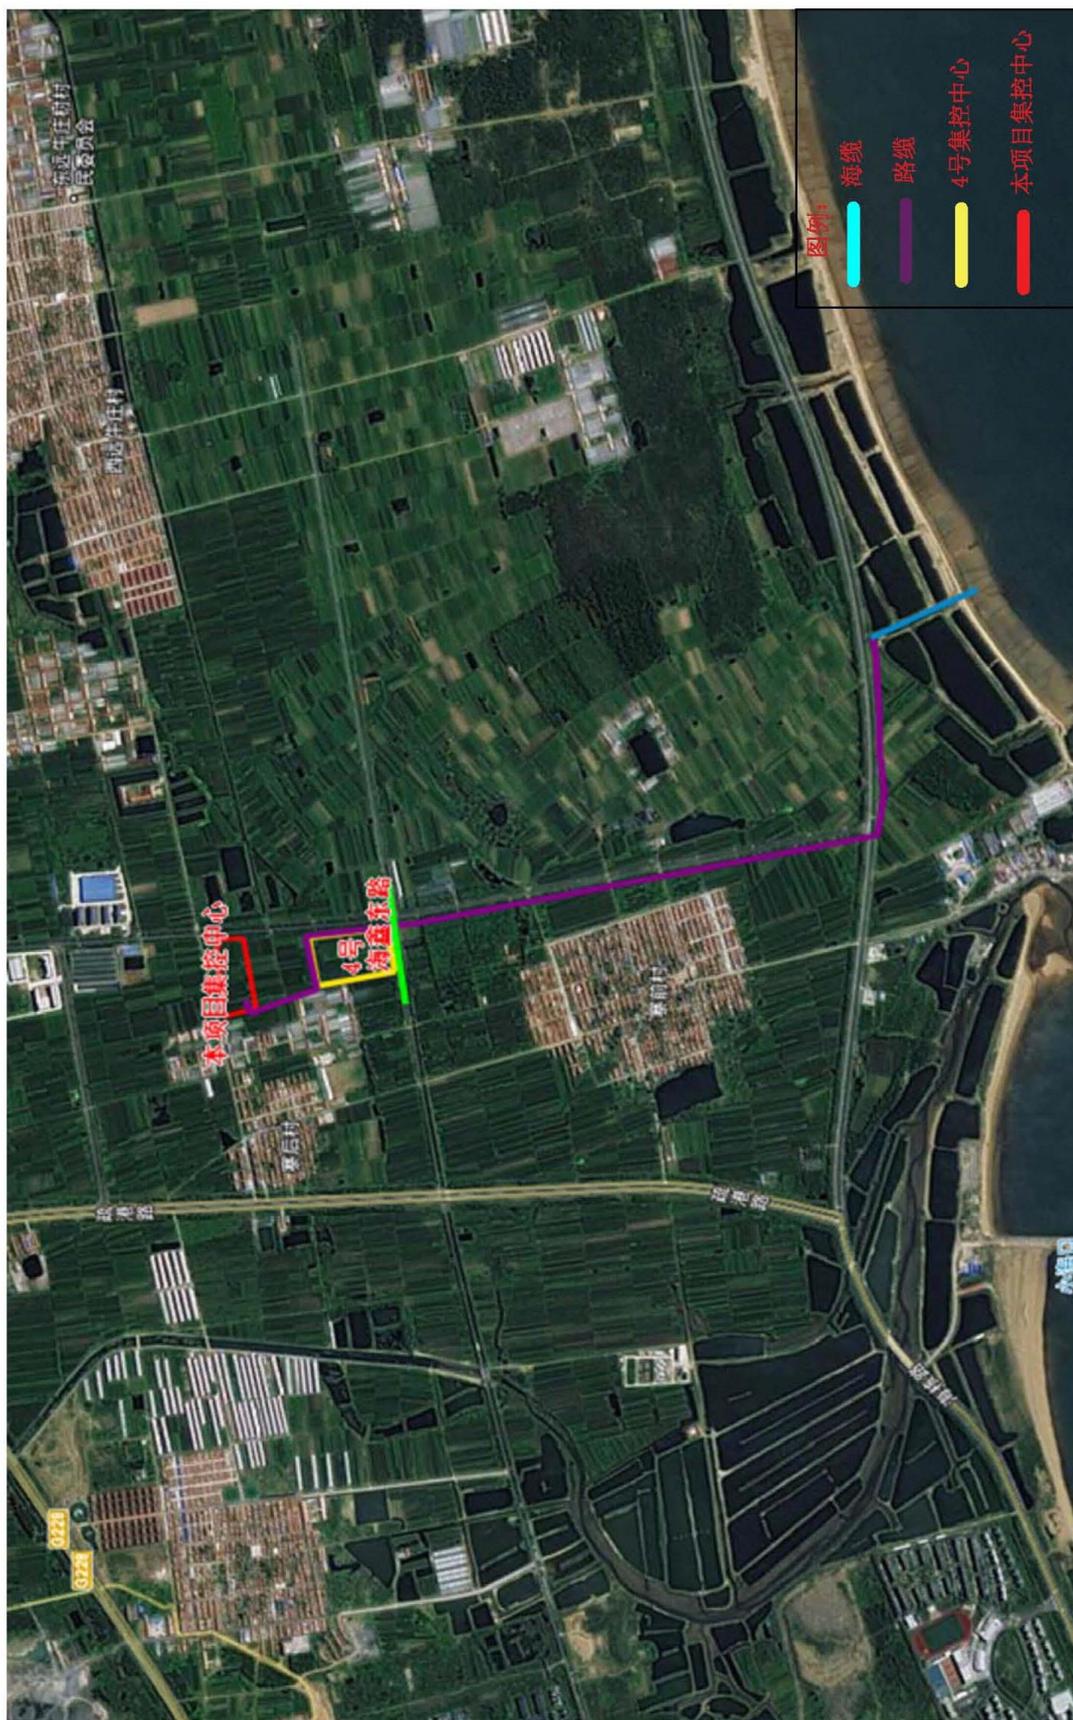
图 4-9 验收阶段电缆路线走向图

根据原环评报告，本项目陆缆穿越海鑫东路后沿华能 4 号项目陆上集控中心西侧围墙预留区域接入本工程 220kV 集控运维中心。但在实际建设过程中，由于华能 4 号项目陆上集控中心西侧围墙外预留区域较窄，难以满足本项目路缆通过，因此需对本项目陆缆进场段走向进行调整。调整后的陆缆登陆后走向不变，仍为沿海核二路、朝晖路敷设，仅在穿越海鑫东路后调整走向，改为穿越海鑫东路后沿华能 4 号项目陆上集控中心东侧围墙向北敷设至半岛南 4 号项目陆上集控中心北侧边界，向西沿半岛南 4 号项目陆上集控中心北侧围墙敷设至半岛南 4 号项目陆上集控中心西侧边界，转为沿本项目西侧围墙向北敷设，接入本工程 220kV 集控运维中心。调整后的陆缆走向如图 4-9 所示。

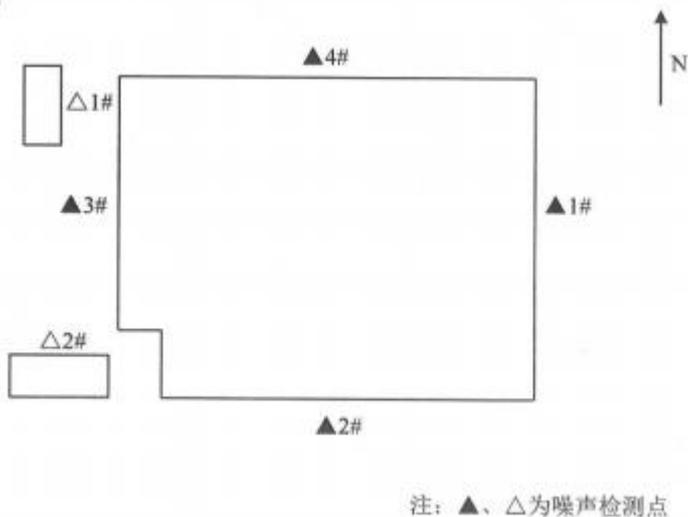
图 7-1 运行期厂界环境噪声及环境质量监测点位布置图

监测布点：厂界噪声监测点共布置 4 个，分别位于陆上集控中心厂界四周 1m 处，点位分别为▲1-4，监测点位布置见图 7-1。

敏感目标噪声监测点共布置 2 个，定位分别为△1、△2，分别位于集控西侧寨后村北侧居民点处和南侧居民点处，监测点位布置见图 7。
