南京市江北新区  
金飞路以南、金鼎四路以东（原南京  
金鼎金属材料有限公司）地块  
土壤污染状况调查报告

主持编制机构：江苏润环环境科技有限公司

二〇二三年二月

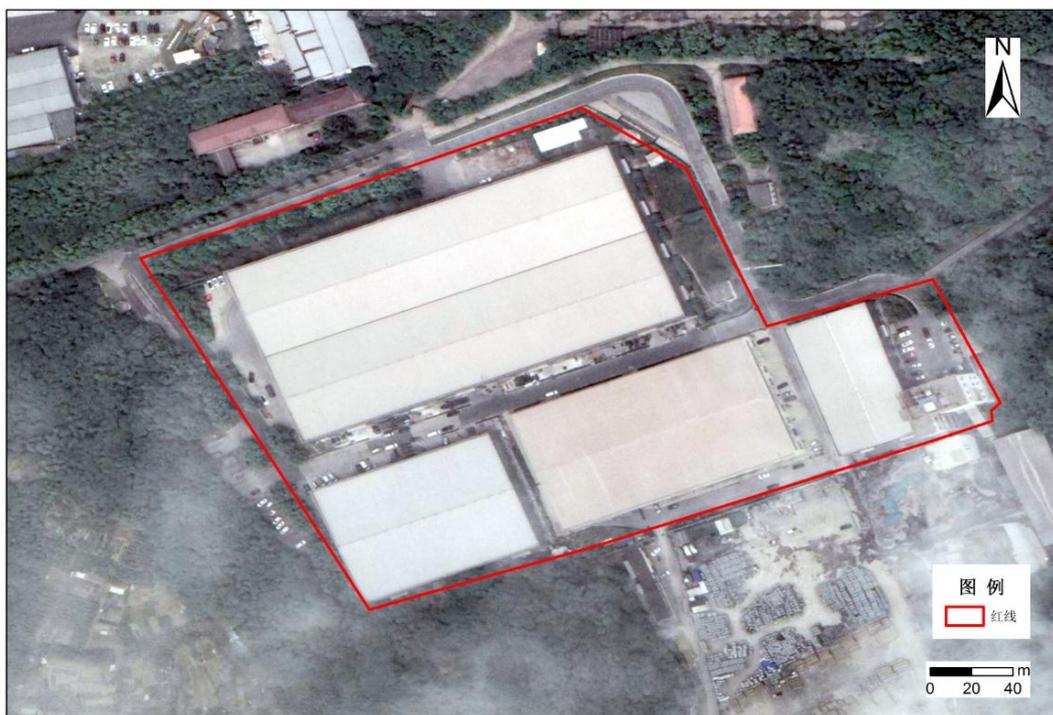
图 1.1-2 调查范围示意图

通过收集整理金鼎金属企业材料，确认本调查地块总面积约 47144.24m<sup>2</sup>，具体调查范围见图 1.1-2，其中地块拐点坐标系为 CGCS-2000 坐标系。

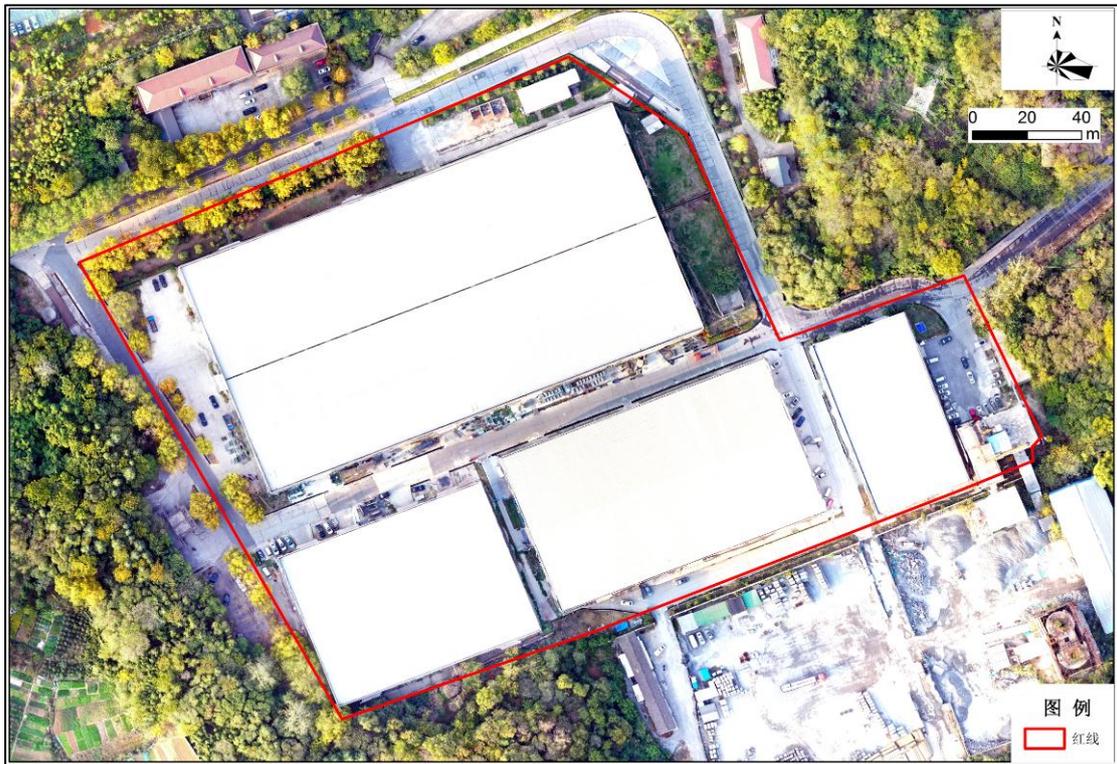
图 1.1-3 本地块现状图（摄于 2022 年 1 月）

金鼎金属已于 2009 年停产，之后地块内设备及重点区域全部拆除，场地平整，地块所有权仍归属金鼎金属母公司南京金飞成（集团）有限公司。2013 年和 2015 年，地块内陆续新建四间厂房，新建厂房主要外租给南京紫荆花钢结构有限公司、南京晶达玻璃科技有限公司、南京强威装饰工程有限公司、南京欣美达广告有限公司、江苏策安文化产业有限公司、南京鑫鹏玻璃移门有限公司、木材仓储和轩辕翼体育馆等 8 家企业和个体从事生产经营活动，主要用作钢材结构加工、玻璃钢生产、活动板房生产、家具生产、体育馆等使用。

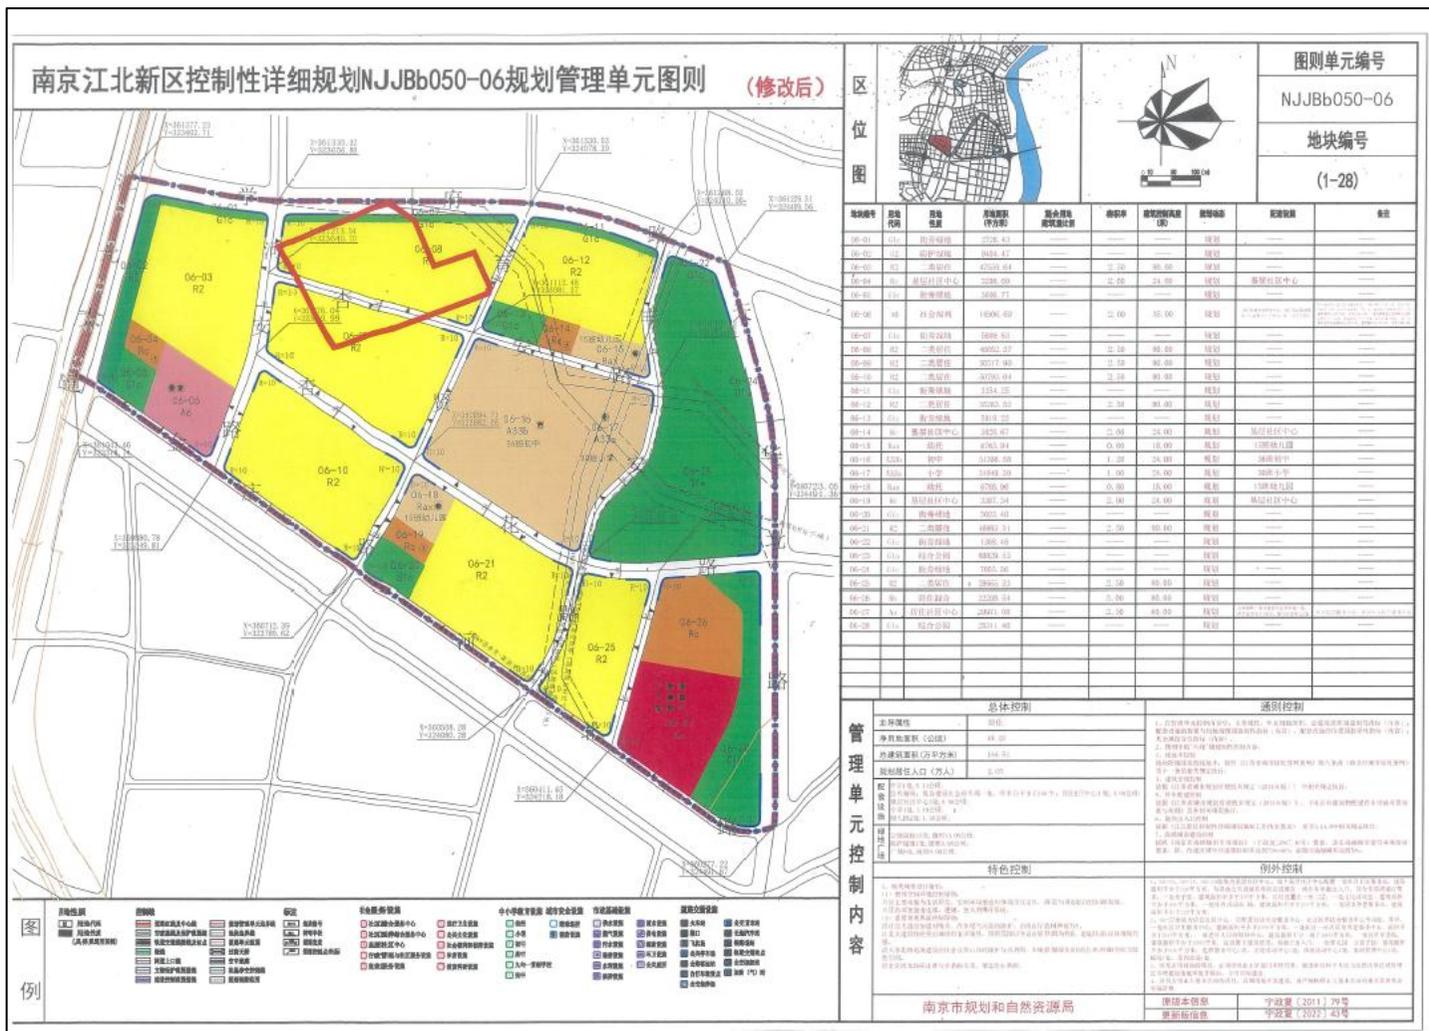
图 1.1-4 土地利用规划图

根据南京市规划和自然资源局发布的《南京江北新区控制性详细规划 NJJBb050-06 规划管理单元图则》（宁政复[2022]43 号），该地块未来规划用途主要为居住用地（R2），为《土壤环境质量 建设用地土壤污染风险 管控标准（试行）》（GB36600-2018）中的“第一类用地”。
